【足場組立】

【ALC板間シール打ち替え・撤去】

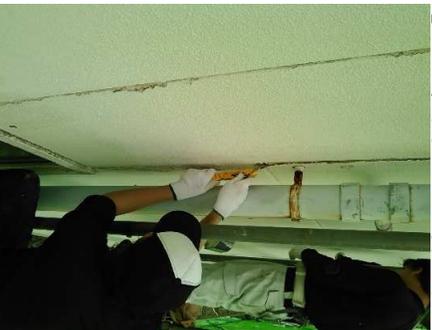
西面シール撤去

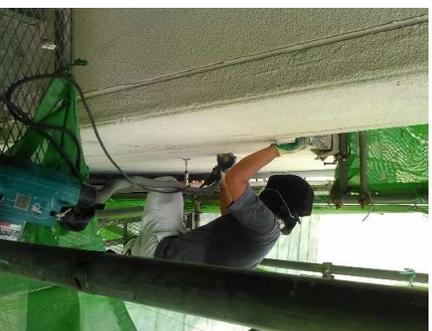
東面シール撤去

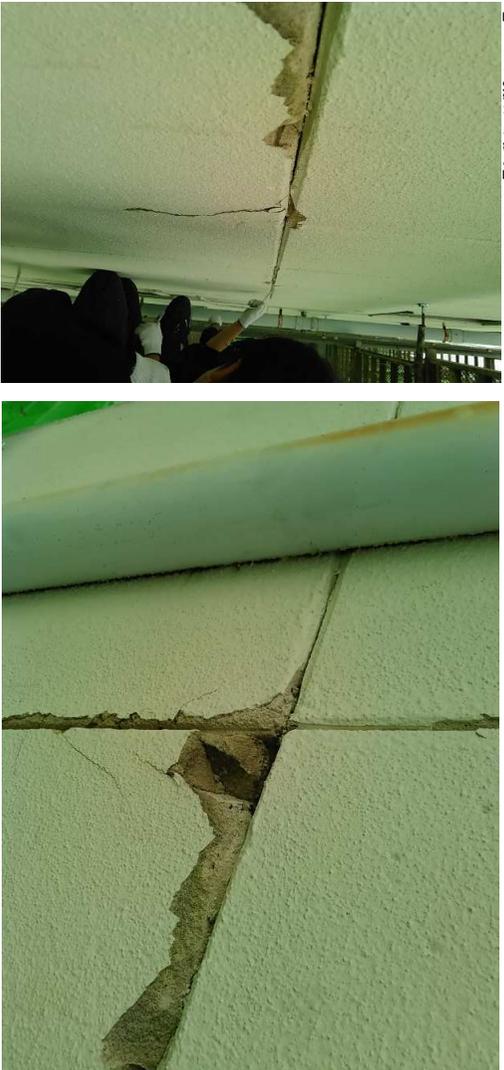
【シール撤去後】

シールを撤去するとALCが割れてしまう箇所が多数有ります。シールを打ち直し(割れた部分にも塗り込み)その後ALC材と同質材(サウエルC)で補修します。

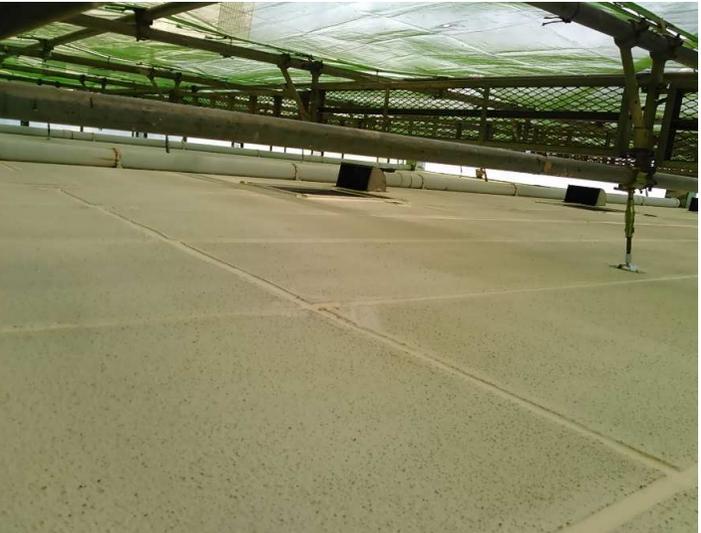
東面シール打ち替え後

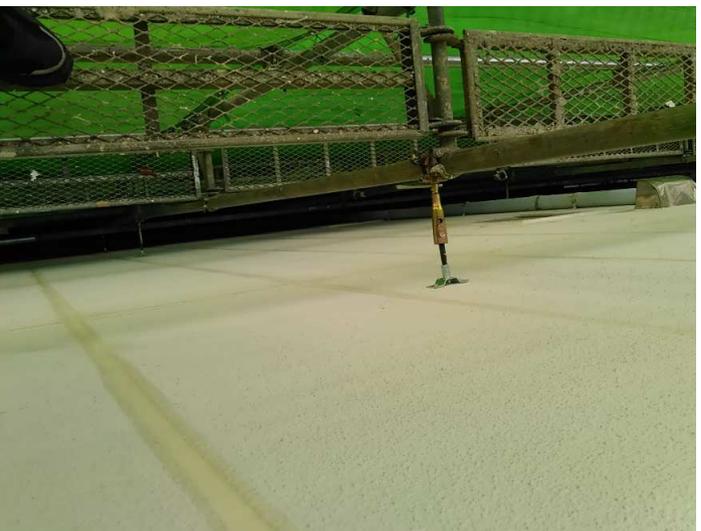
壁面のALCの割れが思っていたより多く、ALC補修に時間が掛かりました。高圧洗浄・漏水してしまいそうな箇所はシール打ち替え後・仮シール後にしました。

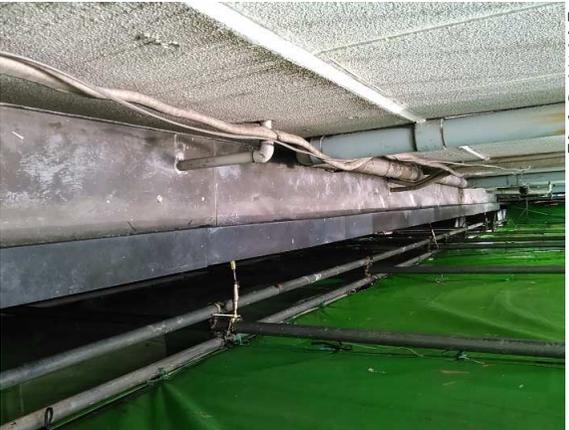
西側境界壁撤去後です。

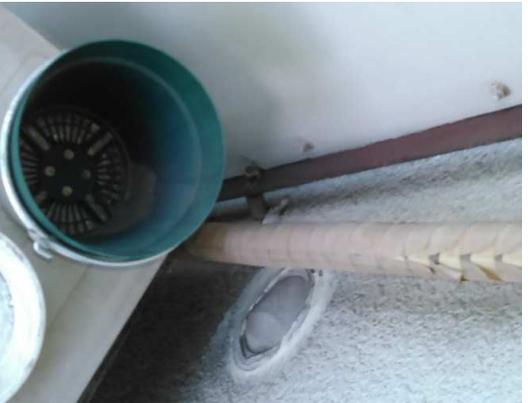
3階パランダ隔て板止め金具外れています。壁スリープ(穴)空いていました。

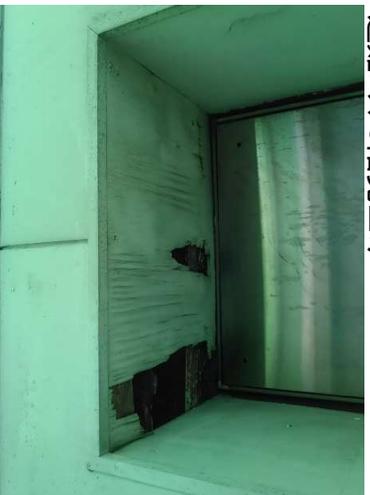
避難ハッチ4階見上げ
元はケイカルボードがベニヤに張り替えられていて腐っていました。
ケイカルボードに張替しておきました。下地は大丈夫です。

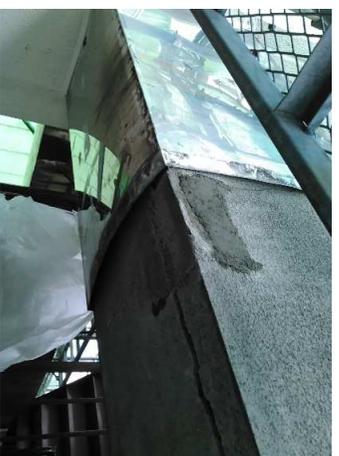
3階階段梁 調査開口モルタル埋め後ステンレス板を巻きました。
