ルックアップマンション外装改修工事写真①
(シーリング工事ALC目地・サッシ廻り打替え手順等)

平成24年7月28日
株辰栄工務店

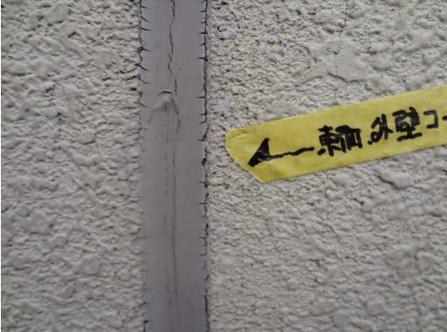
ALC板間シール(完全に切れている場所多数)

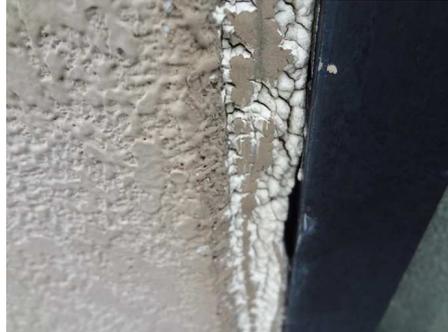
サッシ廻り アクリルシールの上(新築時補修?)変成
(穴開いているところ多数)

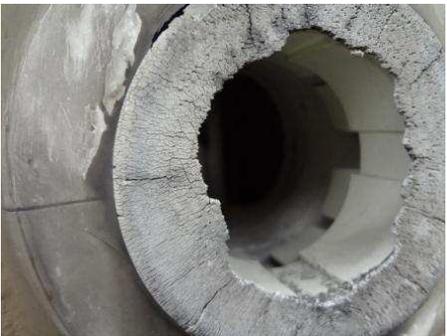
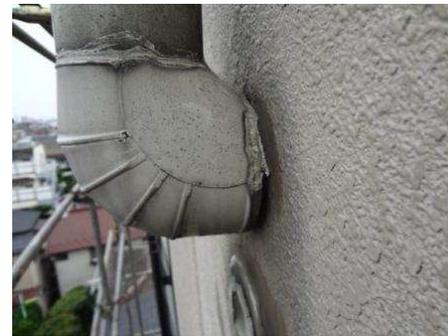
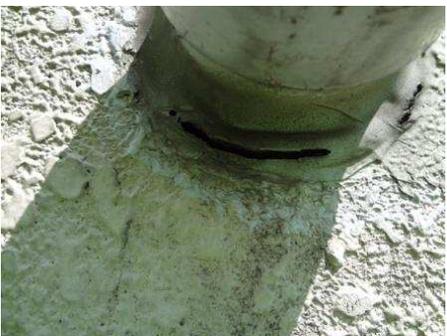
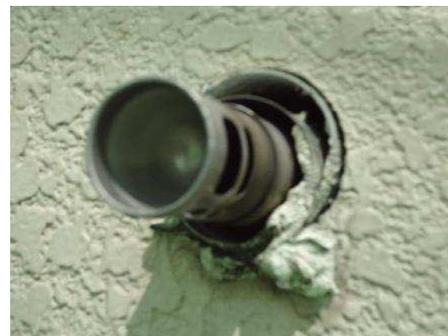
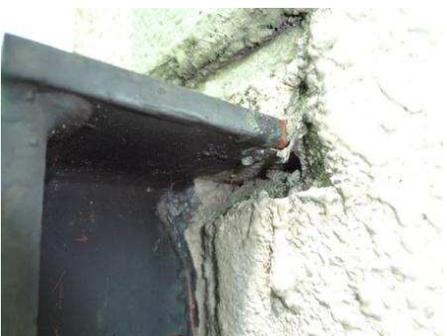
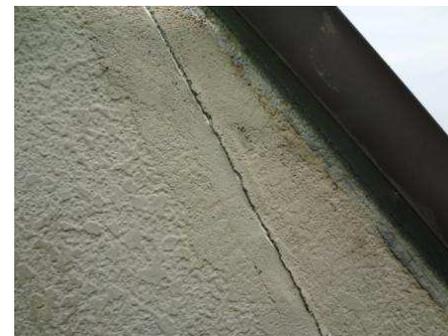
気になる・穴開いている・ヒビ入っている場所多数

見解: 内部被害があればだけで済んでいるのが幸運と思います・・・。

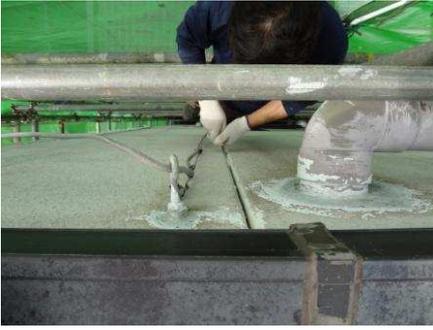
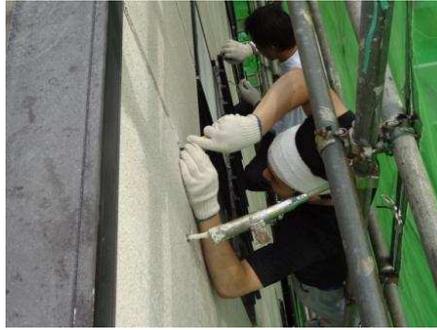
ALC板間の既存シーリング撤去

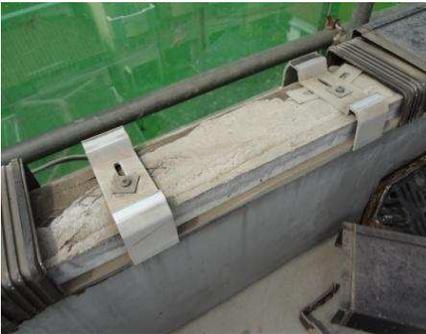
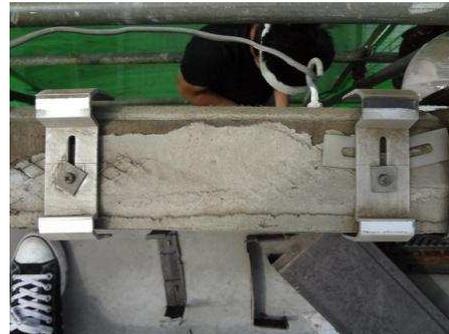
屋上笠木脱着（黒い部分が本防水 外壁側まで充分立上っています）
周囲のシーリングの打ち替え・不要なシールの除去を施工します。

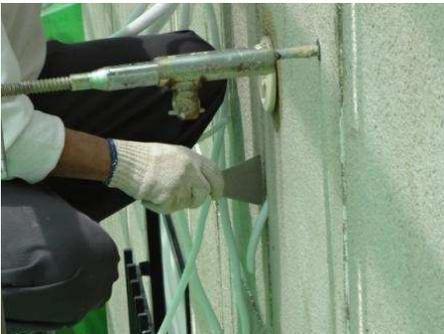
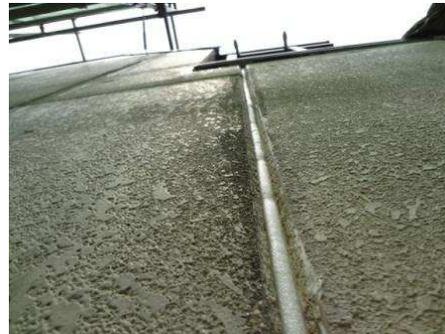
バッカー差込（シール深さの調整と3面接着にならない様に差込むスチロールです）

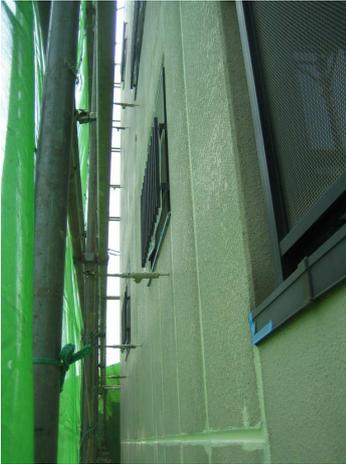
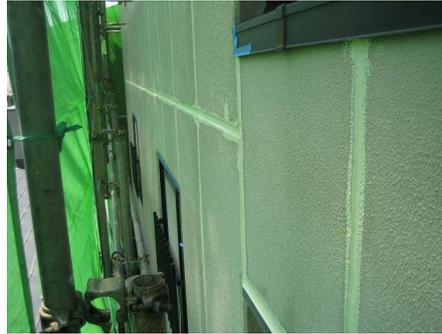
東面・南面ALC板間 2成分ウレタン打設

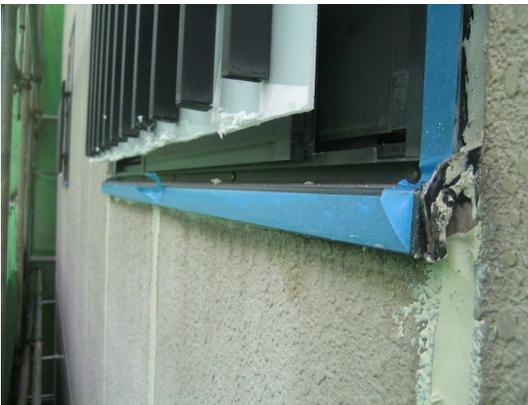
※サッシ・水切間の必要なシールが打ってありませんでした。
部屋に入らないと格子が外せないのシールが出来ただけ
白いアクリル板を5cm程切断しました。(4箇所)
アクリル板はサントペーパーできれいにします。

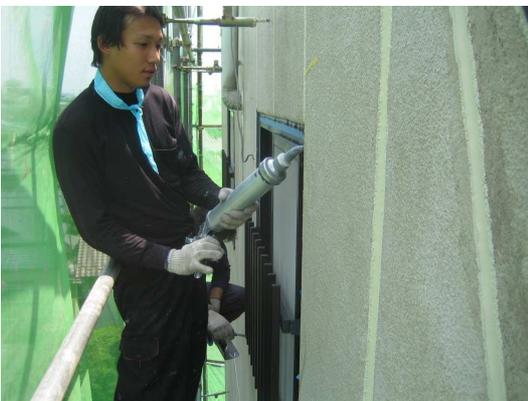
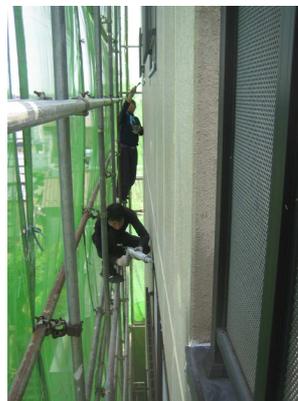
サッシ廻り 変成シリコン打設

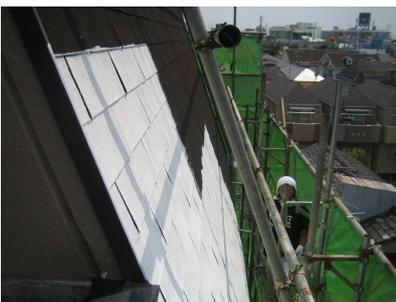
屋根部分下塗り
