ルックアップマンション外装改修工事写真②

平成24年8月24日
株辰栄工務店

※工事写真①でシーリング(ALC・サッシ廻り)手順を確認
以外の工事写真

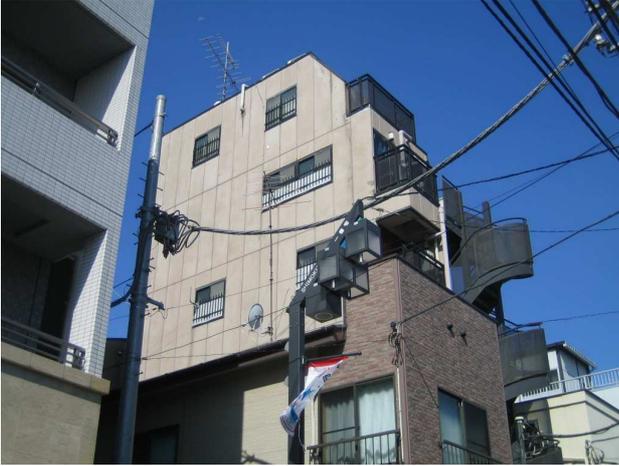
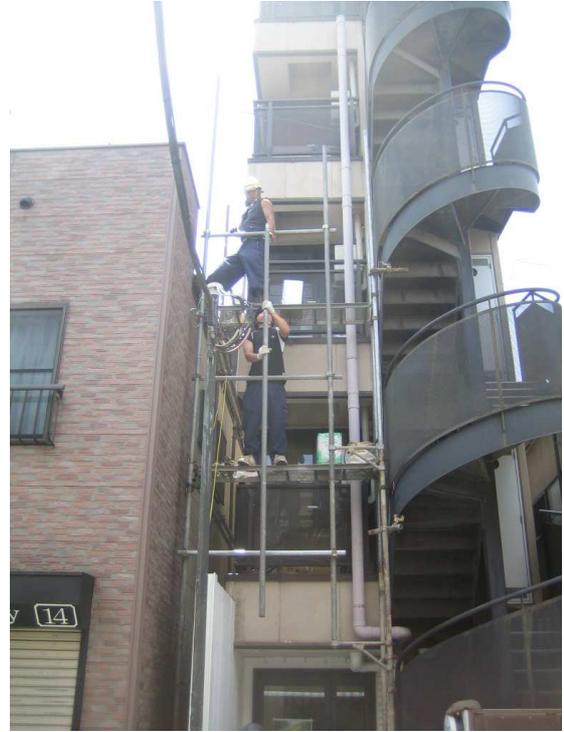
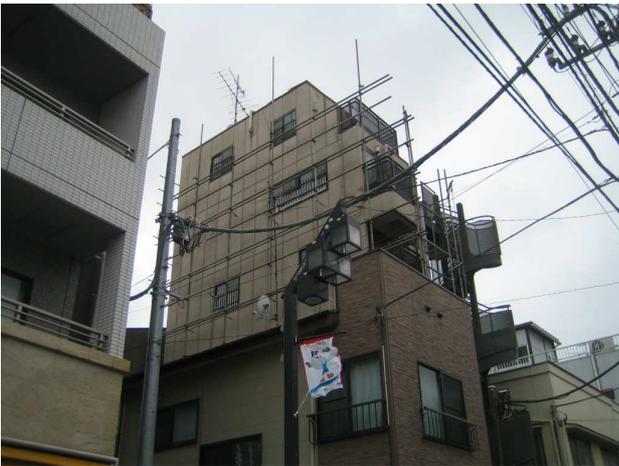
既存全景及び足場架け

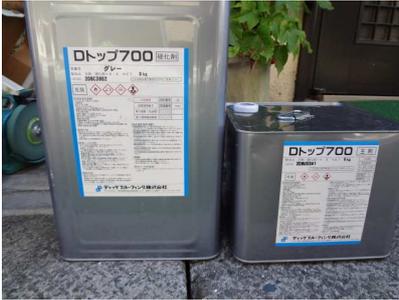
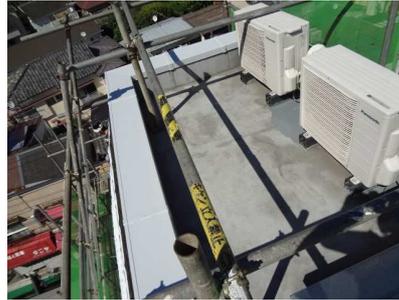
屋上トップコート材・既存

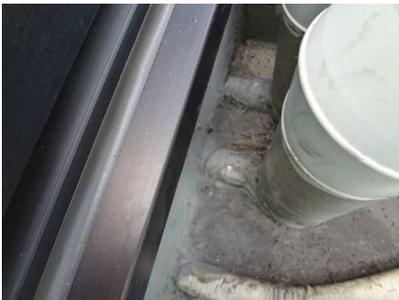
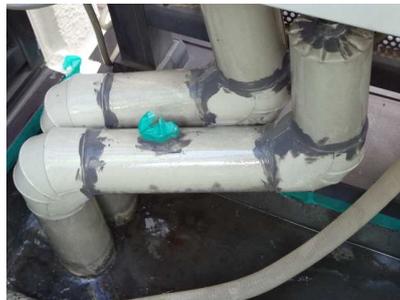
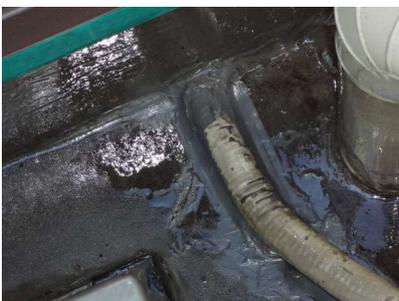
配管カバー・配管が床モルタルに埋まっているので
苦肉の策でカバー内に水が入らない様になりました。
(塗布防水前)

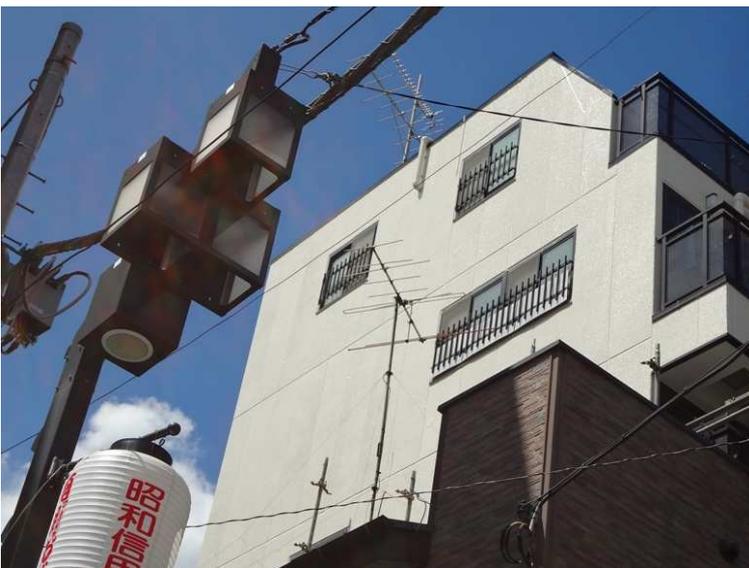
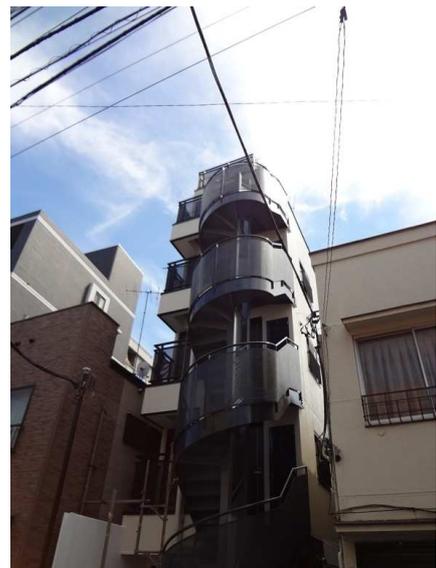
足場解体・工事完了
