〇〇〇〇漏水仕上・304避難ハッチ 写真報告

(株)辰栄工務店

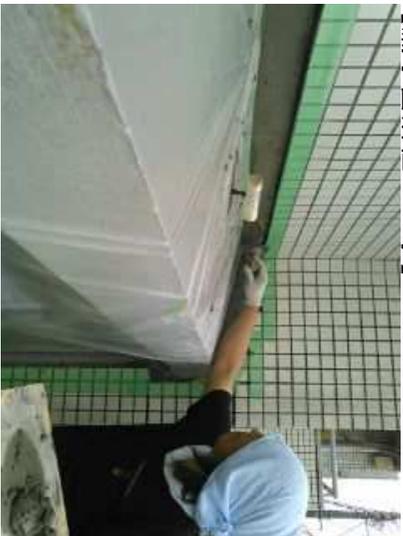
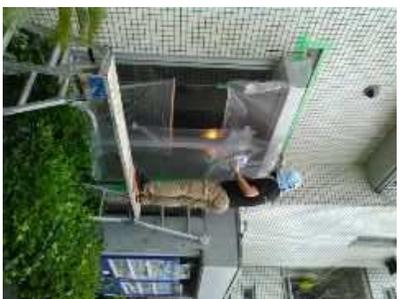
(外部)モルタル下地

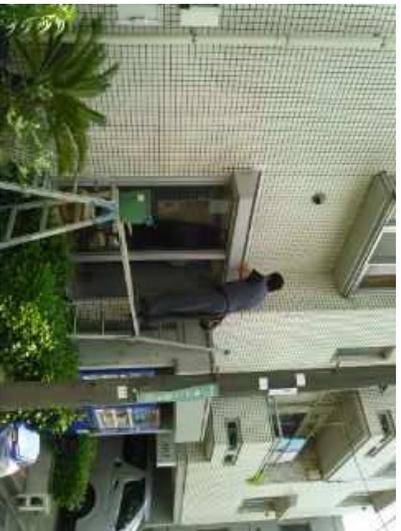
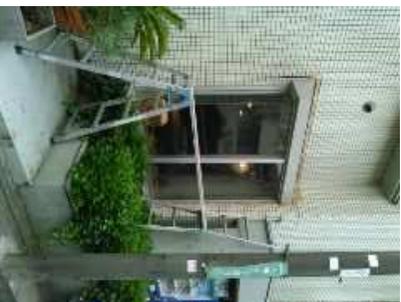
タイル張り・目地入

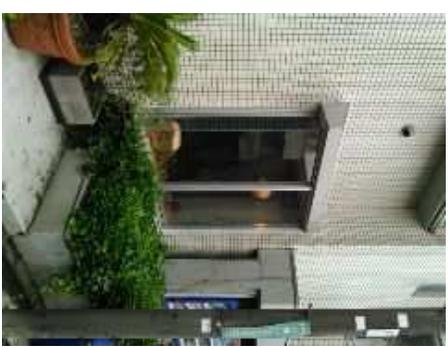
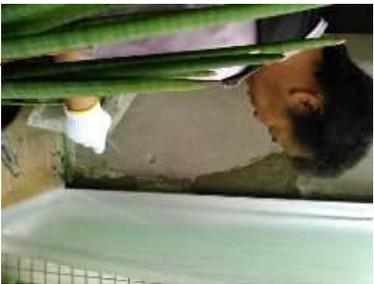
完了

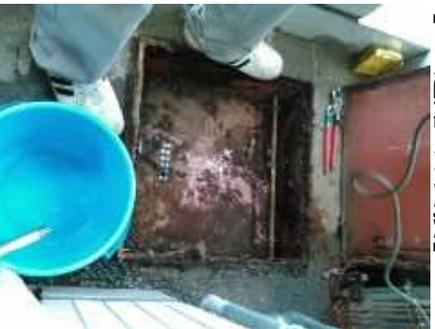
交換前

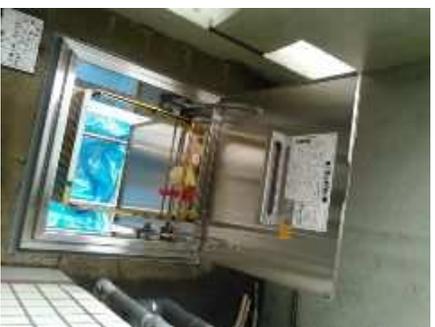
交換後
