(株)辰栄工務店

【受水槽室現況】

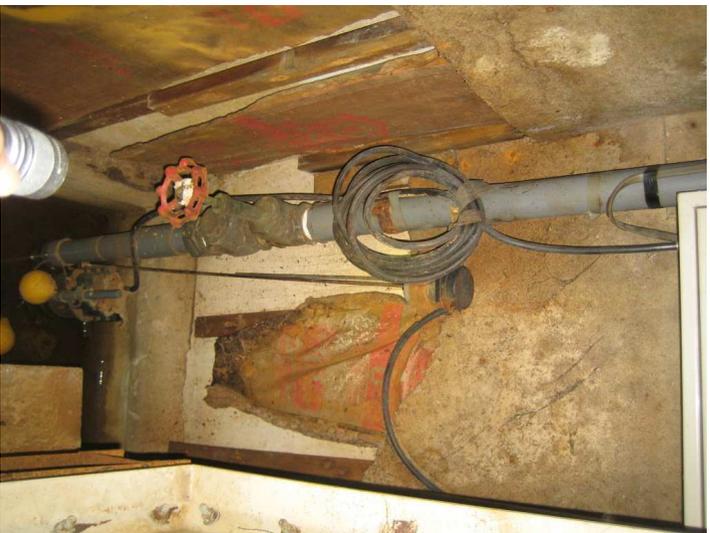
湧水排水ホップ
電極警報器(巻いてある配線右)
※上記交換 電極はフロート(浮き球)に変更
ゲート弁・逆止弁(巻いてある配線下)
※ゲート弁・逆止弁錆付いています。

改修方法

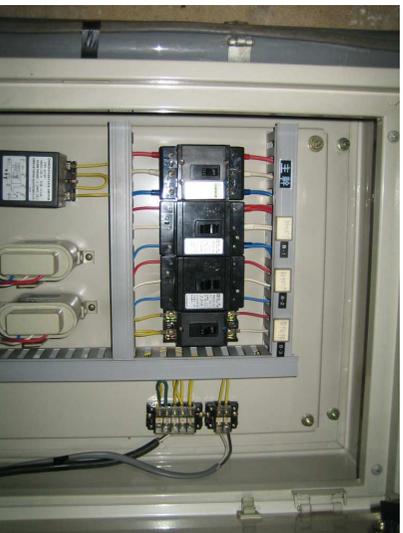
分電盤内部は錆等も無く
各電源マスターで通電を確認しました。

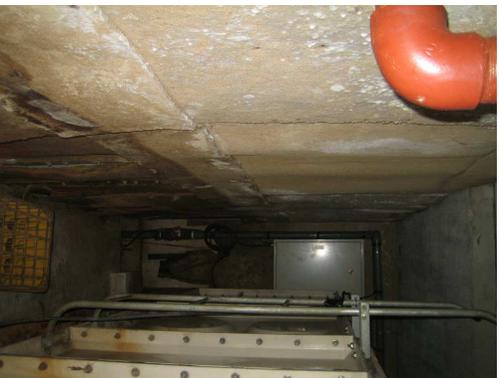
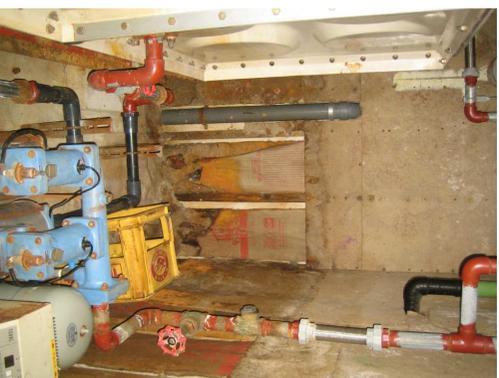
受水槽室壁

木下地+グラスウール+テックス
(カビ・腐食・虫等)

改修方法〔撤去・清掃洗浄

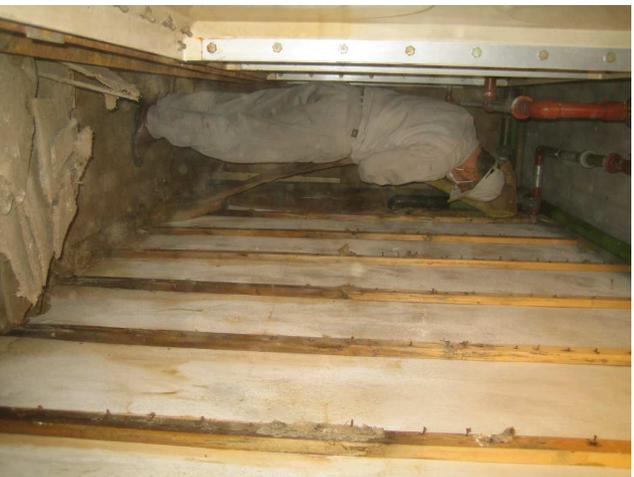
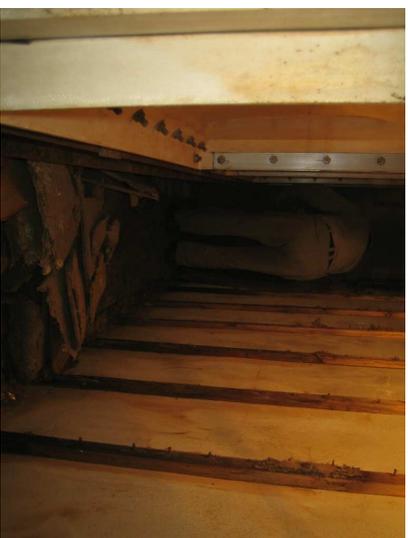
【既存壁材撤去】

既存壁材(木下地+グラスウール+珪藻土) 撤去中

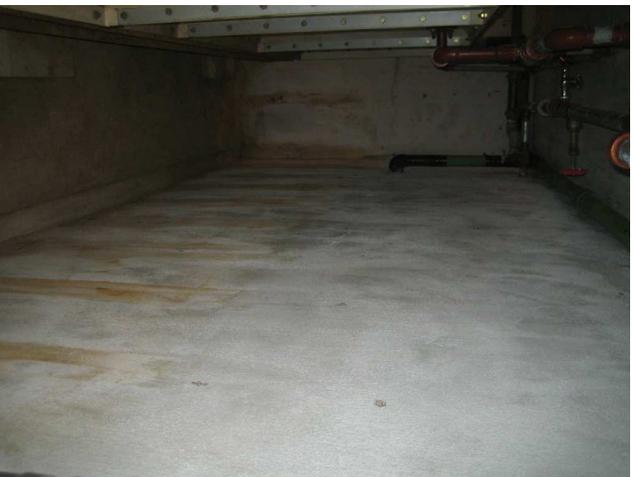
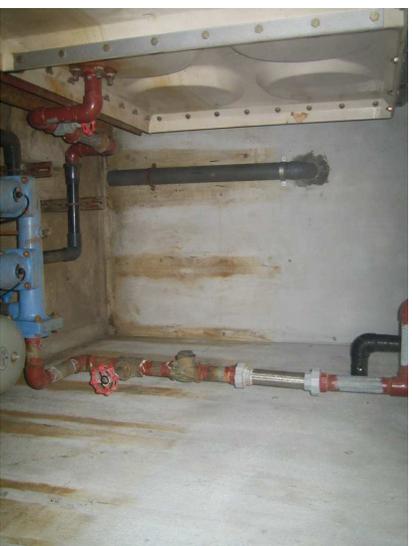
既存壁材撤去後

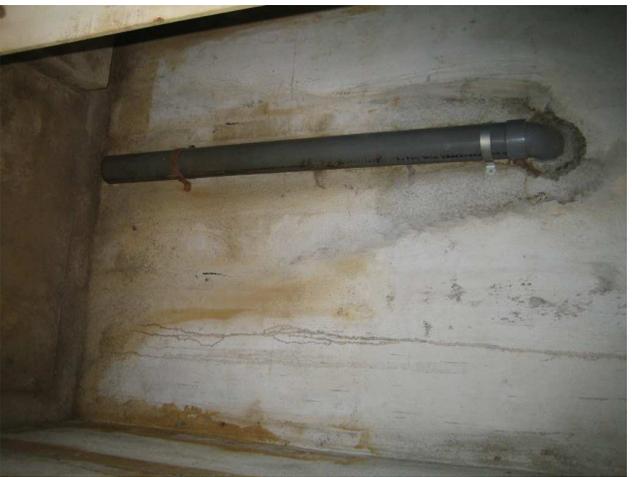
各湧水ピット(3方)から受水槽(釜場・排水ポンプ)への排水管。
周囲に溝があります。
